VŠB - Technická univerzita Ostrava
Fakulta stavebná
Katedra geotechniky a podzemného staviteľstva

Stavebné jamy v stiesnených mestských podmienkach
Foundation Pits in Confined Urban Conditions

Bc. Lukáš Žatkuliak

Ostrava 2014

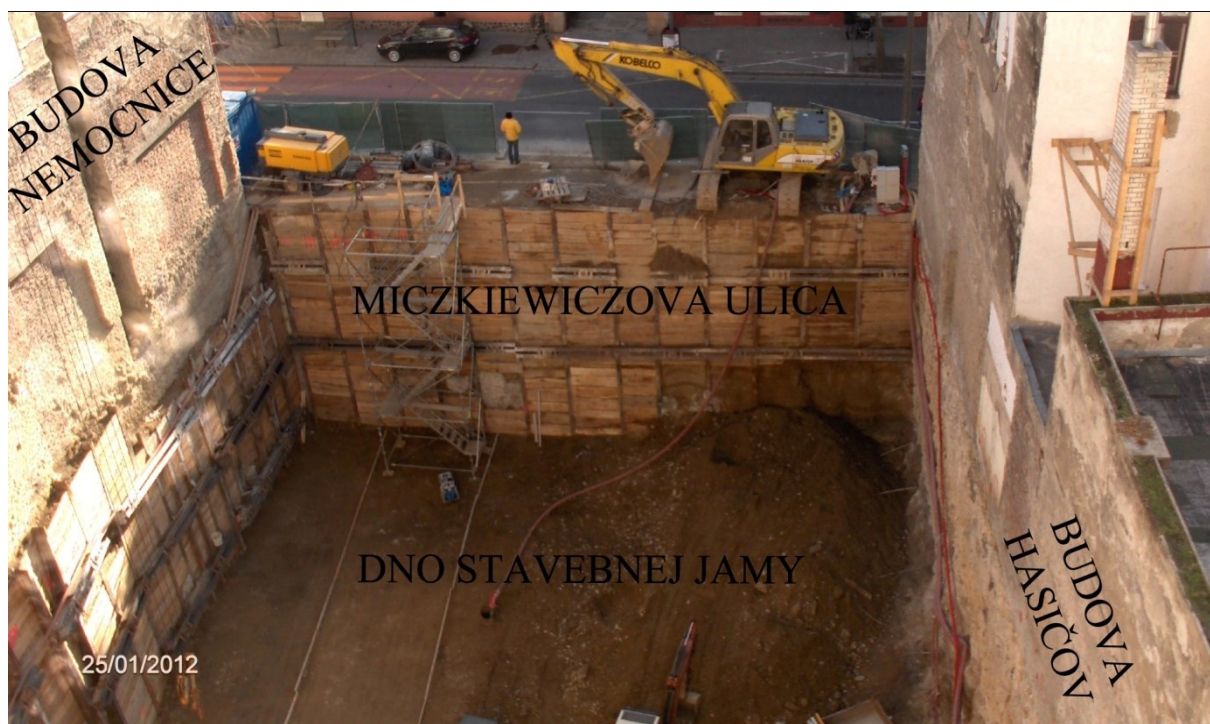
Prvá z riešených stavebných jám bola situovaná v mestskej časti Starého Mesta v Bratislave na Miczkiewiczovej ulici. Realizovaný výkop navrhutej budovy Business centra sa nachádzal v extrémne stiesnených priestoroch mestskej zástavby. Bol tiesnený budovami univerzitnej nemocnice, obchodnej banky, hasičského požiarneho zboru a Miczkiewiczovou ulicou (obr. 1.1). Základy budovy hasičov boli podchytené technológiou tryskovej injektáže, ktorá zároveň plnila funkciu pažiacej konštrukcie pre zaistenie steny stavebnej jamy. Zo strany obchodnej banky, nemocnice a Miczkiewiczovej ulice boli steny výkopu zabezpečené technológiou záporového paženia. Obe technológie zaistenia ochrany stavebnej jamy boli stabilizované zemnými kotvami. [1]

Obr. 1.1 – Stavebná jama na Miczkiewiczovej ulici z pohľadu obchodnej banky

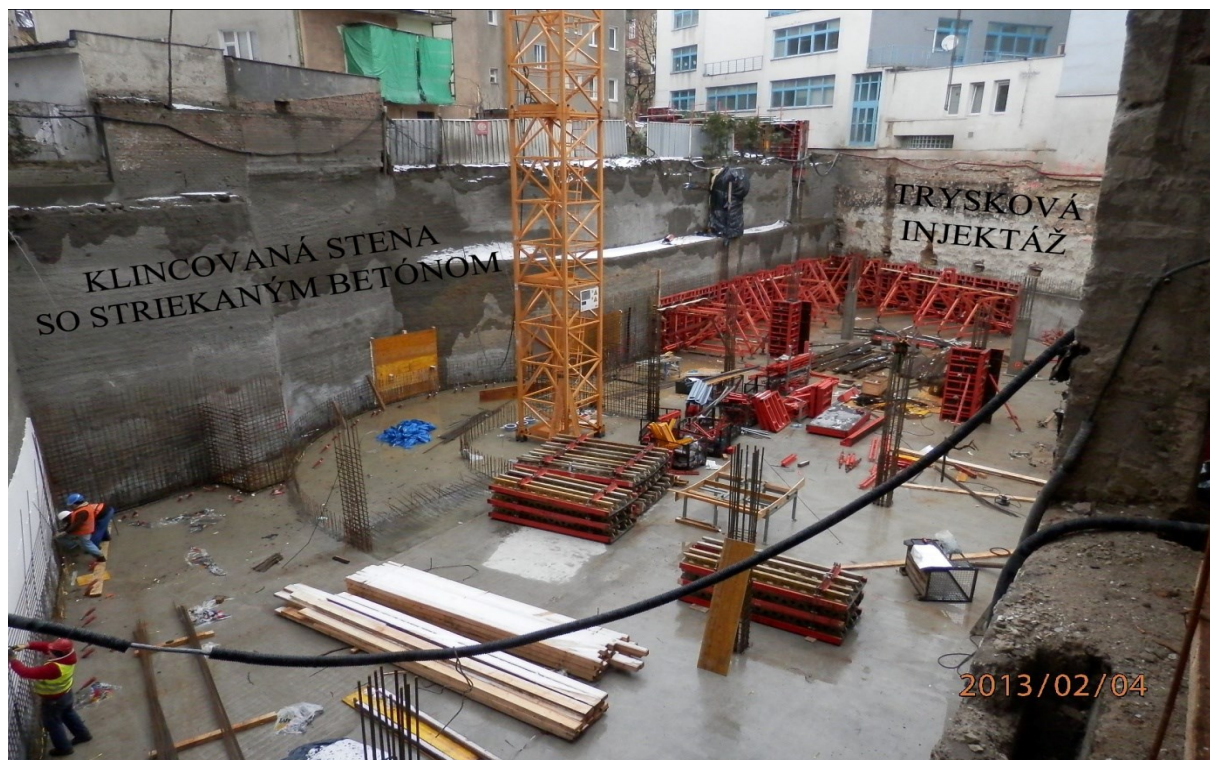
Druhá stavebná jama sa nachádzala neďaleko prezidentského paláca v Starom Meste v centre Bratislavy na kontakte ulíc Štefánikova, Lermontova a Flöglöva. Podobne ako pri projekte na Miczkiewiczovej ulici, aj plánovaná výstavba objektu Business centra na Štefánikovej ulici bola realizovaná v náročných podmienkach mestskej prieluky. Budovy v bezprostrednej blízkosti stavebnej jamy boli podopreté technológiou tryskovej injektáže, ktorá sa upevnila kotviacim systémom. Táto technológia zároveň zaisťovala stabilitu stien hĺbeného výkopu. Zvyšné steny stavebnej jamy boli zabezpečené technológiou zemných klincov v kombinácii so striekaným betónom vystuženým oceľovou sieťovinou (obr. 1.2). [2]

Obr. 1.2 – Stavebná jama na Štefánikovej ulici z pohľadu rekonštruovanej budovy

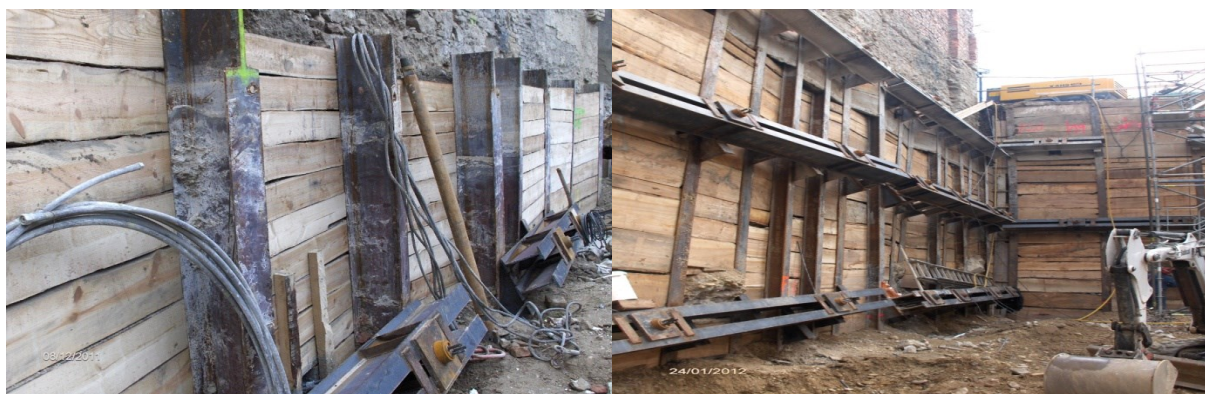
Záporové paženie, nazývané aj ako berlínske, je metóda dočasného paženia stien stavebných jám nad hladinou podzemnej vody, hlbokých 5 až 20m. Základnými prvkami sú záporové pažnice, ktoré sú vo viacerých úrovniach rozopierané alebo kotvené (obr. 2.4). [4]

Obr. 2.4 – Detail záporového paženia stabilizovaného kotvami s roznášacími oceľovými prahmi

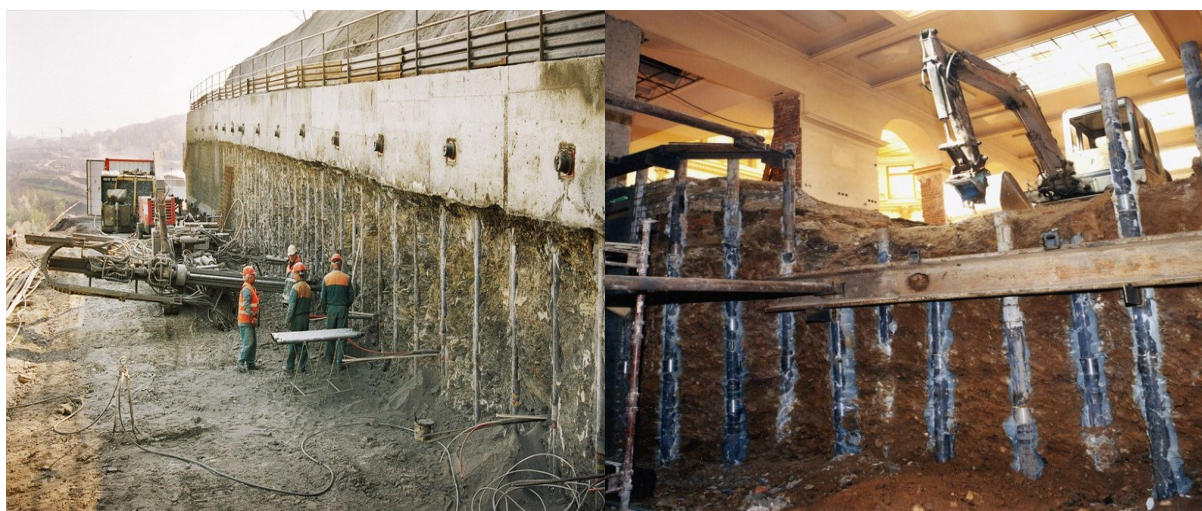
Vzhľadom k rozmerom mikrozápor, je zrejmé, že sa jedná o konštrukciu pomerne poddajnú, ktorá musí byť kotvená či rozopieraná v niekoľkých úrovniach (obr. 2.6).

Obr. 2.6.– Mikrozáporové paženie s radou kotiev stužených železobetónovým vencom (vľavo)
a s rozperným systémom (vpravo)

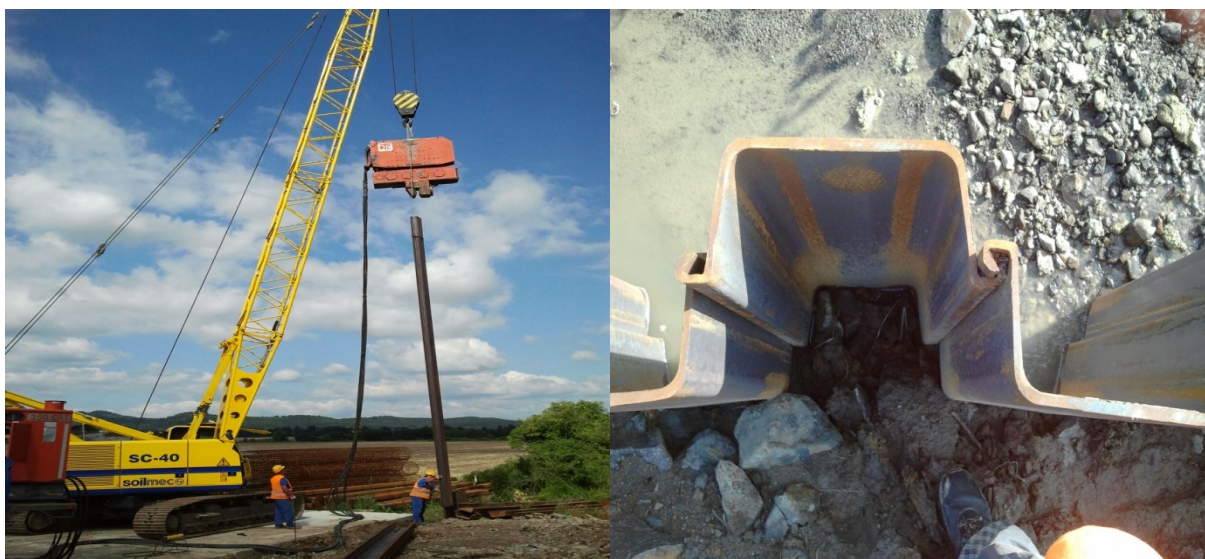
Štetovnicové steny sú súvislé pažiace konštrukcie zhotovené baranením, vibrobaranením alebo vplavovaním do podlažia pred hĺbením výkopu (obr. 2.7). Ich účelom je zachytiť účinky tlaku zeminy a podzemnej vody. V súčasnej dobe sa ako ich základný prvok najčastejšie používajú oceľové valcované štetovnice tvaru U typu Larsen. Stena sa vytvára baranením štetovníc striedavo tak, že sa ich zámky pozdĺžne zasúvajú jedna do druhej (obr. 2.8). Do voľného zámku sa ešte pred baranením vkladá trň pre zamedzenie vniknutiu zeminy do zámku. Paženie musí byť dostatočne dlhé na zaistenie stability vyhlúbenej stavebnej jamy. [5]

Obr. 2.7 – Vibrobaranenie štetovnice do podlažia Obr. 2.8 – Spojenie zámkov štetovníc typu Larsen

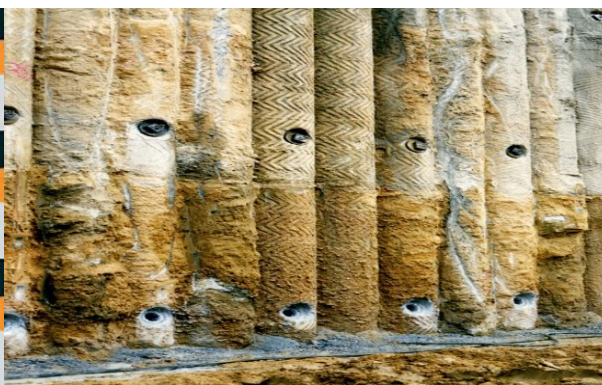
Obr. 2.10 – Prevrtávaná pilótová stena

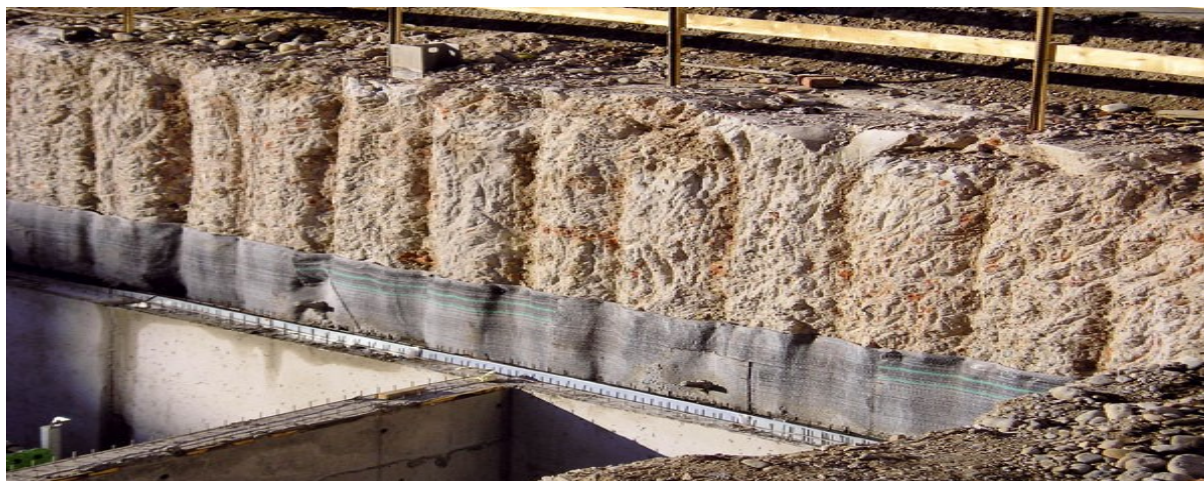
V súčasnosti jednou z najmodernejších technológií špeciálneho zakladania, ktorou sa zabezpečuje stabilita stien výkopu a základy susedných budov je metóda Mixed in place (obr. 2.18). Ide o premiešanie zeminy s hydratačnými prísadami (vápno, cement, popolček alebo iné vedľajšie priemyselné produkty), pričom sa využíva najmä pri zakladaní do ílovitých (premiešanie ílu s vápnom) a štrkovitých (premiešanie štrku s cementom) zemín. [6]

Obr. 2.18 – Piliere vytvorené premiešaním štrku s cementom

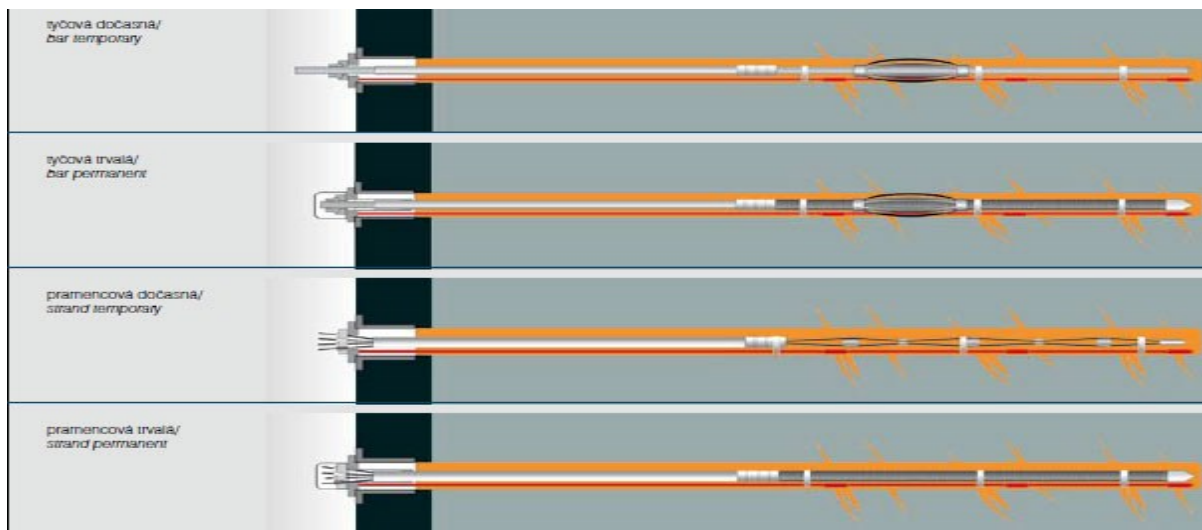
- tyčové,
- lanové.

Obr. 2.19 – Druhy kotiev podľa ich životnosti a technológie zhotovenia

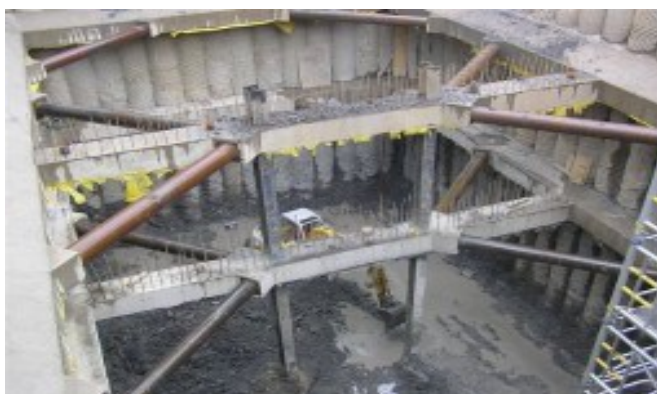
Použitie rozpier je prevažne v dlhých a úzkych stavebných jamách (obr. 2.20). Zvyčajne sú lacnejšie ako kotevné systémy a umožňujú lepšiu kontrolu jednotlivých prvkov, no ich hlavnou nevýhodou je vytváranie prekážky v manipulačnom priestore stavebných jam, čím sťažujú postup prác. [5]

Obr. 2.20 – Použitie rozpier ako systému stuženia
pilótových stien
